### DETAIL OSADENIA OKNA (M 1:25)

### LEGENDA MIESTNOSTÍ :

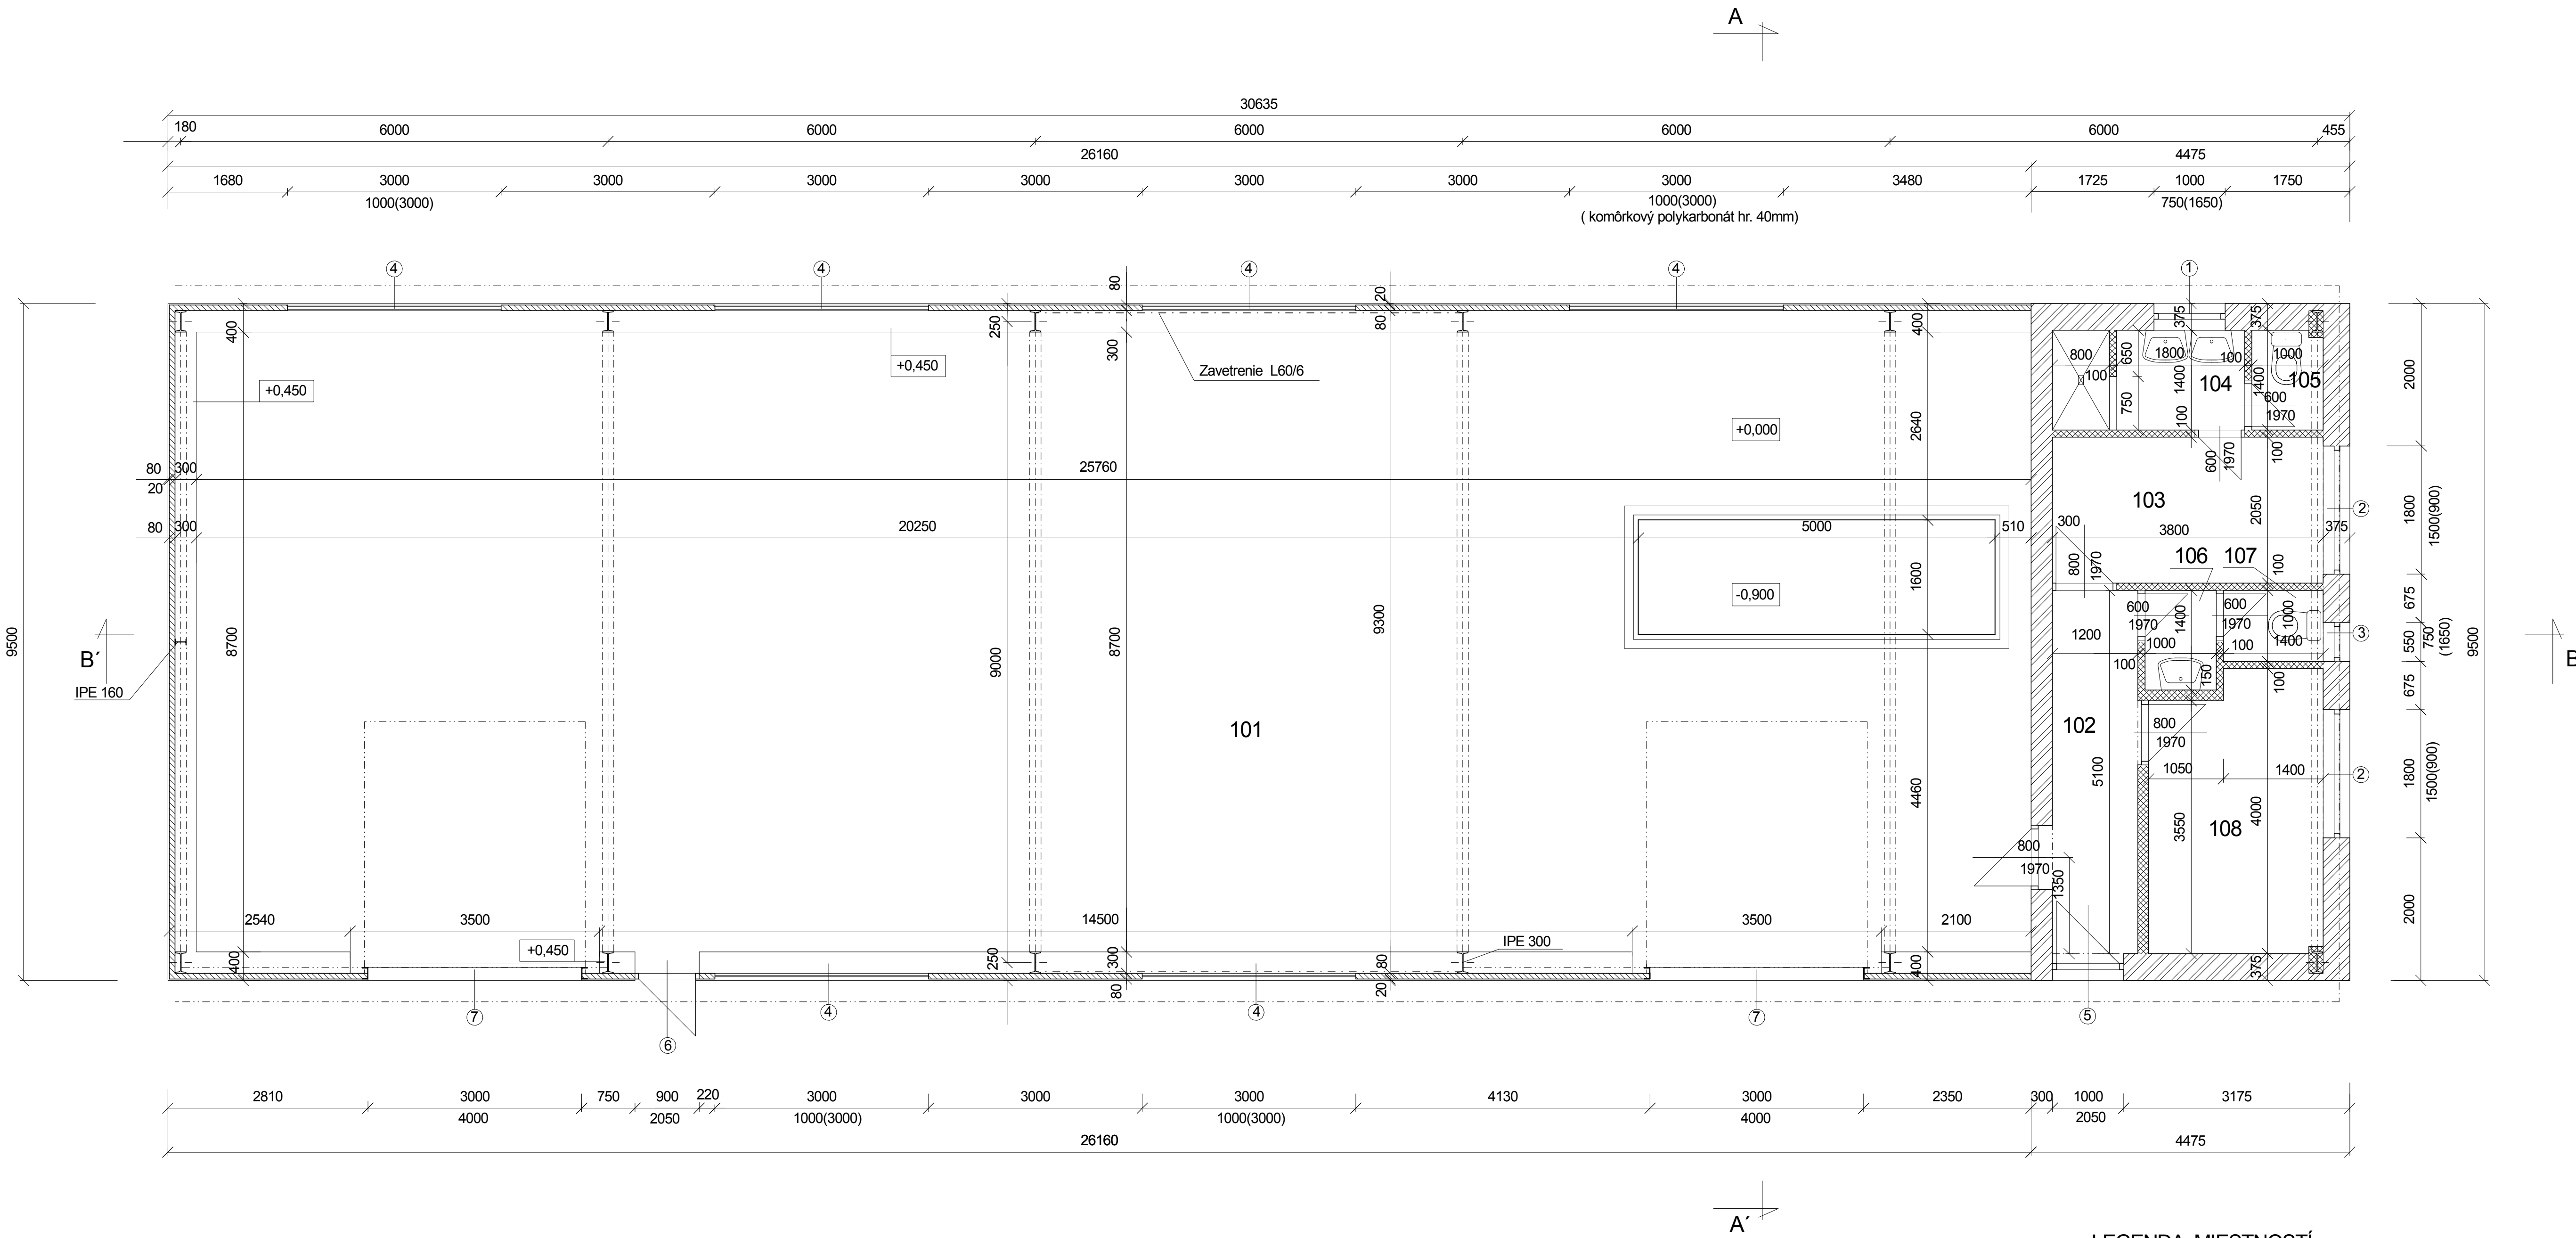
(P1)

- betón C20/25 hr. 100mm + pancierová podlaha( Stacheltop)
- hydroizolácia - 2xHydrobit
- vystužená základová doska hr. 150mm(viď. statika)
- zhrutnené štrkové lôžko hr. 150mm
- rastlá zemina

(P2)

- keramická dlažba
- stavebné lepidlo
- vyrovnávajúci cem. poter. hr. 10mm
- ekostyrénbetón hr. 80mm
- hydroizolácia - 2xHydrobit
- vystužená základová doska hr. 150mm(viď. statika)
- zhrutnené štrkové lôžko hr. 150mm
- rastlá zemina

(P3)

- PVC
- vyrovnávajúci cem. poter. hr. 10mm
- ekostyrénbetón hr. 80mm
- hydroizolácia - 2xHydrobit
- vystužená základová doska hr. 150mm(viď. statika)
- zhrutnené štrkové lôžko hr. 150mm
- rastlá zemina
